**COMUNE DI MONTEROSSO ALMO**

## **RELAZIONE TECNICA**

**SUI DANNI PROVOCATI ALLE STRADE URBANE E  
RURALI DEL TERRITORIO COMUNALE  
DALL'EVENTO ATMOSFERICO AVUTO NEI GIORNI 22  
E 23 DEL MESE DI GENNAIO 2017**

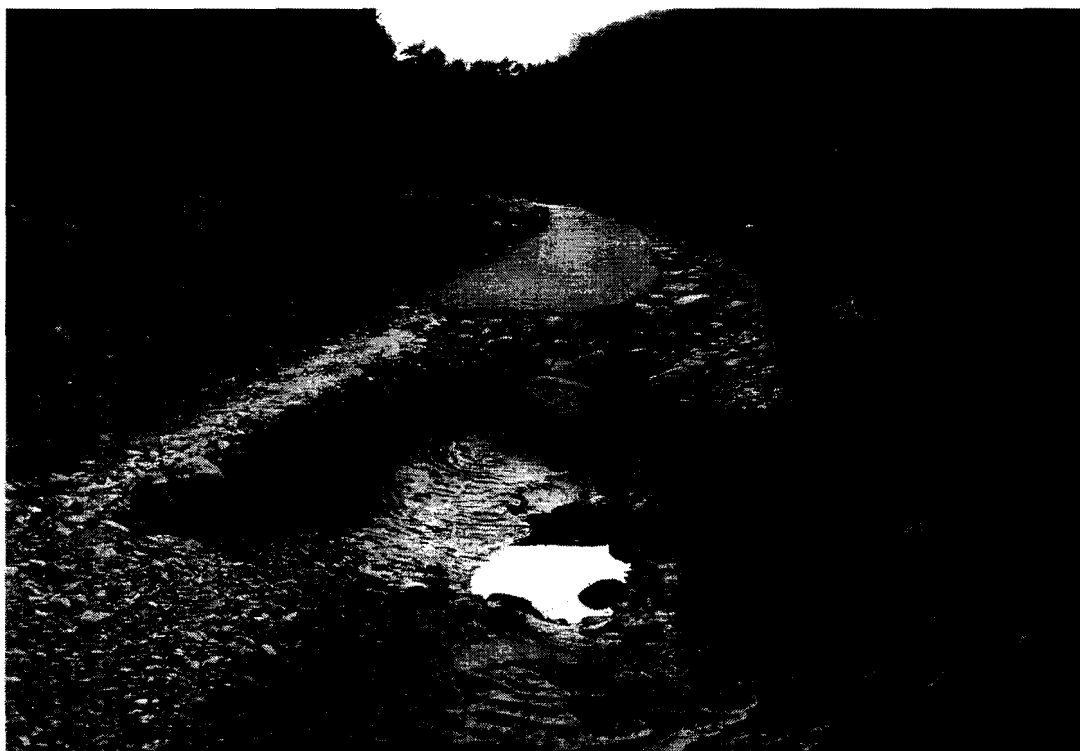
*(foto n. 3)*

La strada casale corulla specialmente il tratto di che attraversa tutta la c.da “ prato ” risulta intransitabile a causa dell’esondazione del fiume amerillo che ha trasportato grossa pezzatura di pietre creando nel contempo enormi buche. *(vedi foto n. 3, 4 e 5)*

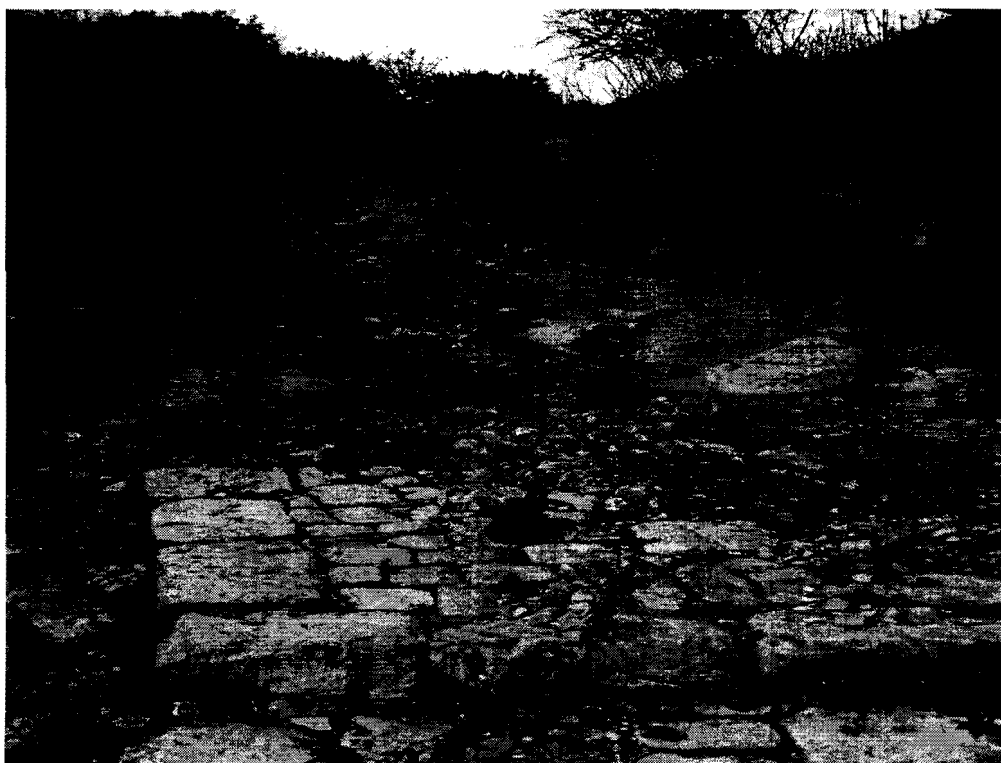
*foto n. 11*

La strada per una buona parte risultata impercorribile in quanto tutta la sovrastruttura è stata dilavata ed i materiali accumulati a valle creano grossi difficoltà all'accesso ai terreni adiacenti la strada. (vedi foto n. 11);

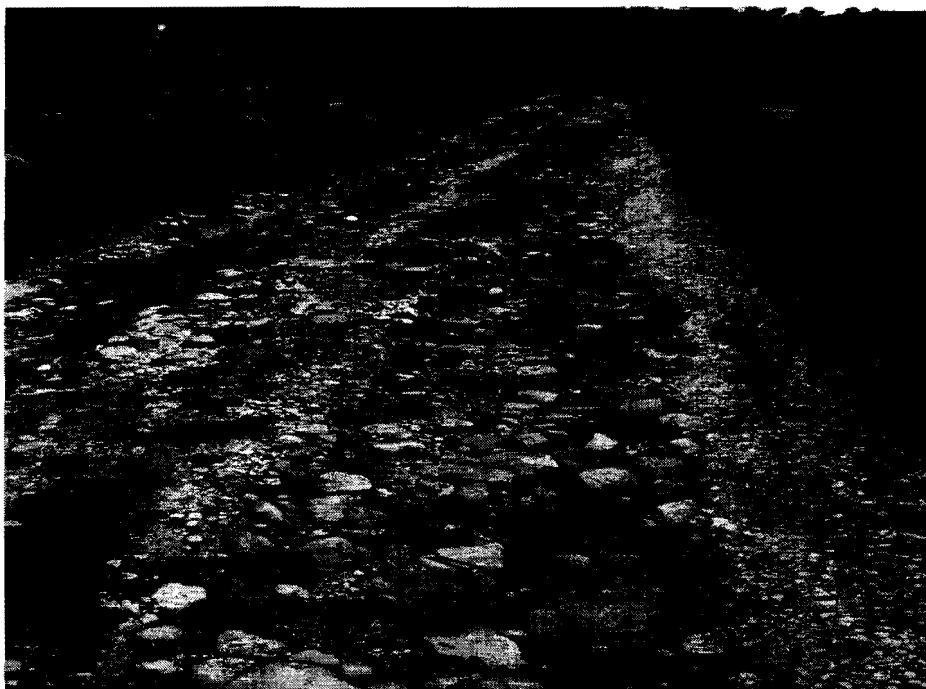
*foto n. 13*

La strada si presenta piena di fanghiglia, con cedimenti delle scarpate e la sovrastruttura dilavata dalle acque torrenziali ( *vedi foto n. 13, 14 e 15* );

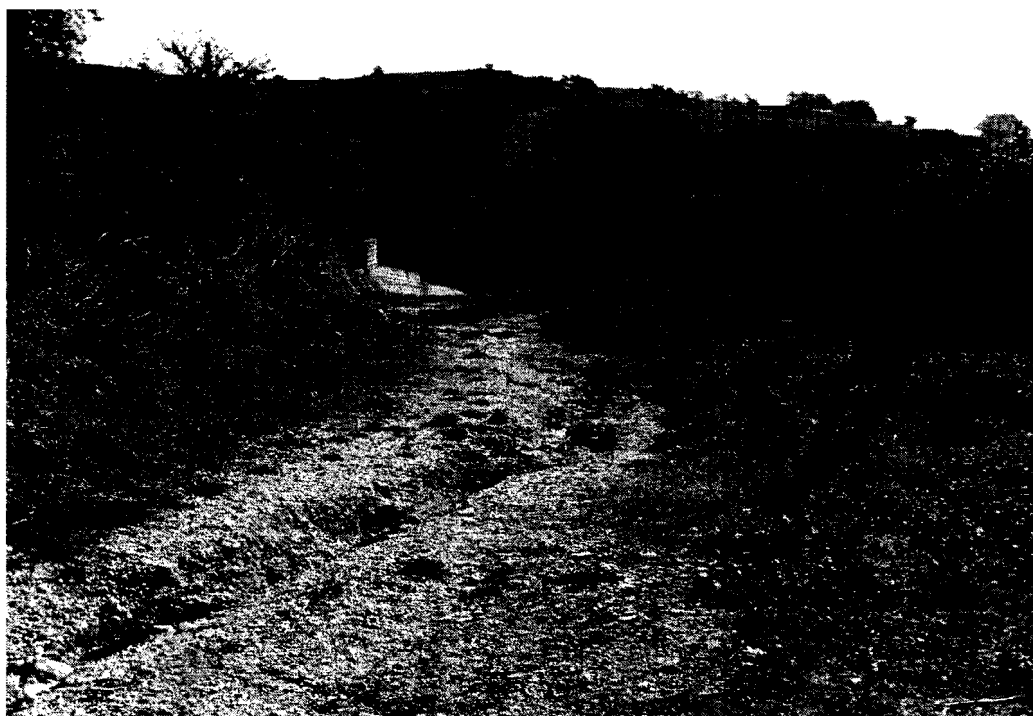
*foto n. 18*

La parte centrale della sede stradale si presenta con un solco provocato dallo scorrimento dell'acqua creando disagi alla circolazione. (*vedi foto n. 18*)

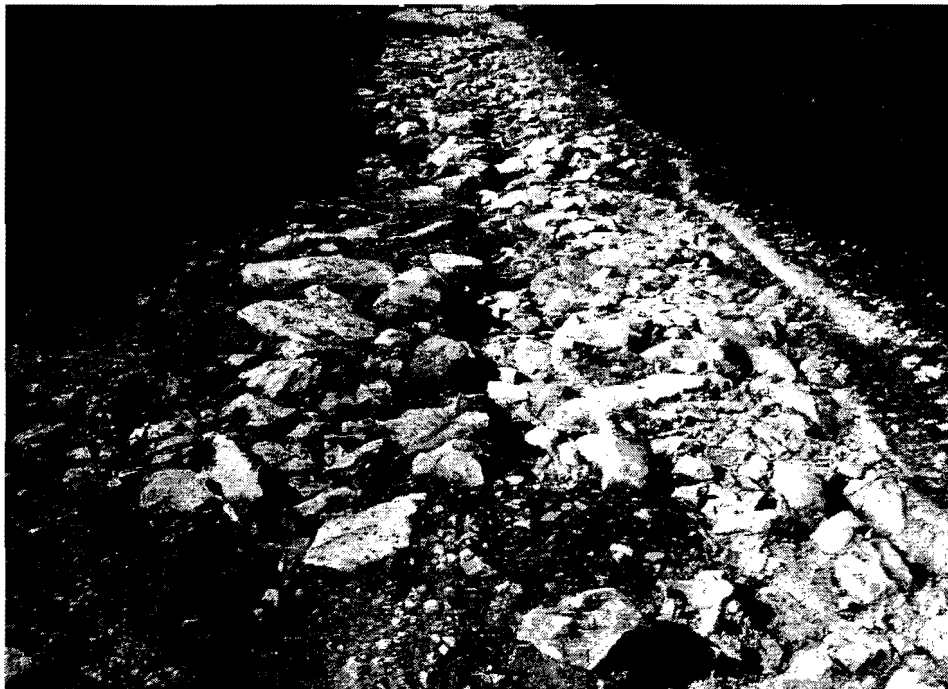
*foto n.19*

La sovrastruttura della sede stradale risulta intransitabile a causa del dilavamento subito dalle acque torrenziali trasportando grossa pezzatura di pietre creando nel contempo enormi buche,

causando grosso disagio agli operatori del servizio idrico del Comune di Chiaramonte Gulfi che utilizzano questo percorso per accedere all'impianto di sollevamento acqua. Lo stato attuale determina difficoltà nella gestione e manutenzione degli impianti per l'impossibilità per i mezzi di raggiungerlo (vedi foto n.19,20 e 21).

I lavori necessari da eseguire per migliorare la sistemazione delle strade rurali già inadeguate e poco sicure sono la rimozione delle frane, una buona regimentazione delle acque, con la posa in opera di tombini, cunette e tubazioni, rimodellare le scarpate con la costruzione di muretti e rete di protezione in modo di rendere sicure e sostenere l'attività imprenditoriale e zootecnica nelle zone del territorio comunale.
